ADRES	Achter het Vleeshuis 30, 30ab / Vijfharingenstraat 16bcd 6211 GS Maastricht 6211 EC Maastricht
GEGEVENS	Oorspronkelijke functie: winkel-woonhuis Huidige functie: winkel-woonhuis
STATUS	Dominant bouwwerk
FOTO'S

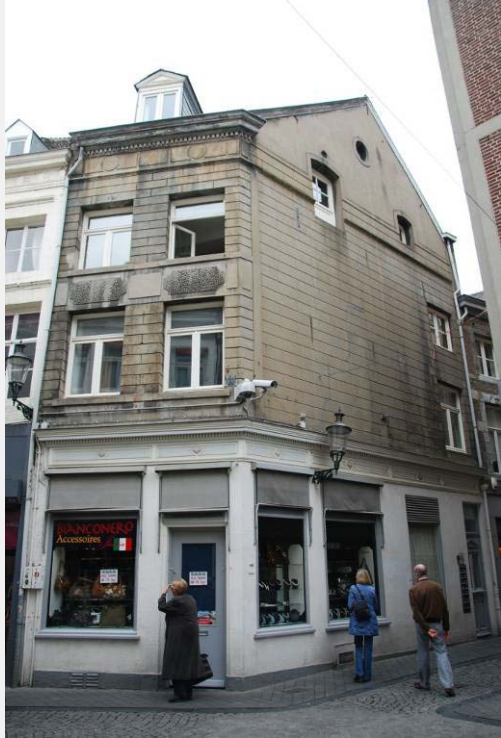
<p data-bbox="448 1211 951 1234"><i>Het hoekpand Achter het Vleeshuis - Vijfharingenstraat</i></p>
OMSCHRIJVING	<p data-bbox="448 1279 568 1301">Inleiding</p> <p data-bbox="448 1312 1404 1368">Winkel-woonhuis met een gecementeerde voorgevel uit 1893, gelegen binnen de bebouwde kom en binnen het beschermd stadsgezicht van Maastricht.</p> <p data-bbox="448 1402 608 1424">Beschrijving</p> <p data-bbox="448 1435 1404 1592">Hoekpand, boven een kelder opgebouwd uit drie bouwlagen onder een zadeldak dat gedekt is met grijze (opnieuw) verbeterde Hollandse pannen, waarbij in het voorste dakschild een laatnegentiende-eeuwse dakkapel is aangebracht. Deze dakkapel heeft een zadeldakje en een houten fronton. Aan het dak bevindt zich een bakgoot met een geprofileerde houten gootlijst en een tandlijst.</p> <p data-bbox="448 1603 1404 1715">De voor- en zijgevel van het pand hebben een lage hardstenen plint en zijn daarboven voorzien van pleisterwerk. Op de begane grond is dit vlak, wit geschilderd stucwerk, afgesloten met een decoratieve houten kroonlijst. Op de verdiepingen is cementstucwerk aangebracht, voorzien van schijnvoegen en gestucte panelen.</p> <p data-bbox="448 1727 1404 2007">Op de begane grond zijn in de voorgevel aan Achter het Vleeshuis een toegang met een oud kozijn en bovenlicht en een vernieuwde, vlakke voordeur en een etalagevenster met vroegtwintigste-eeuws raam met bovenlicht. In de zijgevel zijn drie vergelijkbare etalagevensters, allen voorzien van gecementeerde dorpels. Uiterst rechts in de zijgevel is een zijtoegang met een laatnegentiende-eeuwse decoratieve deur met bovenlicht. In de voorgevel zijn op beide verdiepingen twee vensters met vernieuwde houten T-ramen. In de zijgevel is rechts op beide verdiepingen een venster met een vernieuwd T-raam. In de geveltop is een grotere en een kleinere vensteropening met vernieuwde ramen, waarvan de linker opening ooit een laadluik was. In de geveltop is een oculusvenster.</p> <p data-bbox="448 2018 1404 2040">Het bouwvolume staat reeds op de kadastrale minuutkaart van ca. 1823 aangegeven. Het</p>

<p>RICHTLIJNEN</p>	<p>Algemeen:</p> <ul style="list-style-type: none"> • Voor de algemene richtlijnen voor dominante en kenmerkende panden, alsmede de waardevolle cultuurhistorische elementen, zie paragraaf 2.1 van dit rapport. • Voor de algemene richtlijnen voor onderhoud en wijzigingen in cultuurhistorische attentiegebieden en beschermde stadsgezichten, zie paragraaf 2.3 van dit rapport. <p>Objectgericht:</p> <ul style="list-style-type: none"> • De oorspronkelijke kleur van het cementstucwerk in tact laten en niet overschilderen. Indien nodig voorzicht en licht reinigen. • De luifels op de begane grond doen afbreuk aan het oorspronkelijke ontwerp omdat deze de oorspronkelijke bovenlichten aan het zicht onttrekken. Bij voorkeur vervangen door interne zonwering. • Het gebrek aan detaillering van de huidige voordeur doet afbreuk aan het oorspronkelijke ontwerp. Indien gewenst vervangen door een meer passend exemplaar.
